# Zur Restaurierung des Schinkel-Grabmals der Familie Christiansen

Klaus Bösselmann

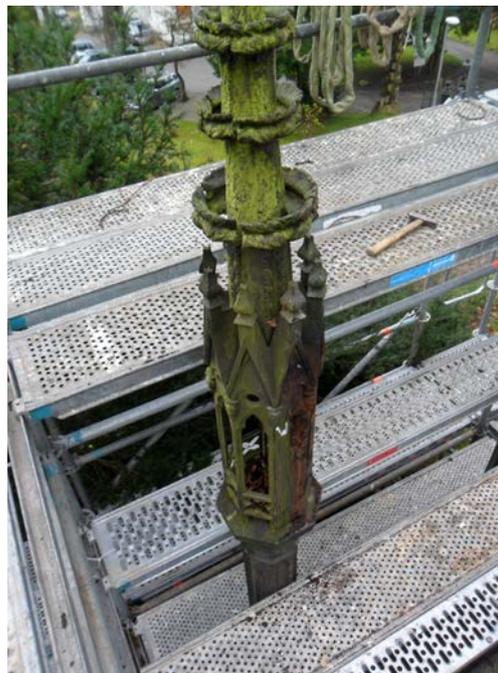
5 Die vier Säulen nach Abheben der Fialen.

wie sie befestigt sein könnten (Abb. 5). Also konnte eine Säulenbefestigung nur an der Unterseite des obersten Podestes sein. Um diese Befestigung freizulegen, musste eine Stein- und Lehmfüllung 60 cm tief ausgehoben werden. Sichtbar wurden nun ein durch einen Klo-

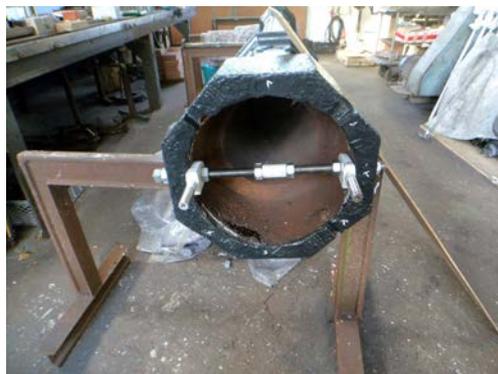
9 Lüftungssäule mit Schraubankern.

delbewegung wurde beim Original durch eingetriebene Stahlkeile mit dazwischen gesetzten Holzkeilen eingeschränkt (Abb. 8). Die vierte Säule diente über einen zu ihr geführten Kanal als Lüftungssäule einer der beiden Gruftkammern und wies deshalb nur zwei Schraubverbindung auf (Abb. 9).

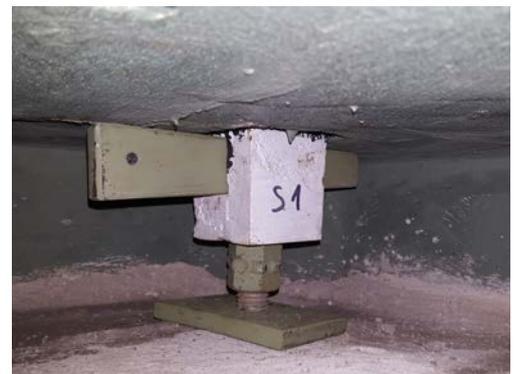
10 Vor dem Vermauern eingebracht: Verstellbare Spindeln stützen die Kloben.

Bei der Bearbeitung des obersten Podestes zeigte sich, dass im Bereich der Säulenstandfläche die Materialstärke des Podestes um etwa die Hälfte durch Korrosion verloren gegangen war. Um diesem Mangel abzuhelpfen, fand unter jeder Säule eine sehr fest angezogene Spindel als Stütze Platz, die später mit eingemauert werden sollte (Abb. 10).

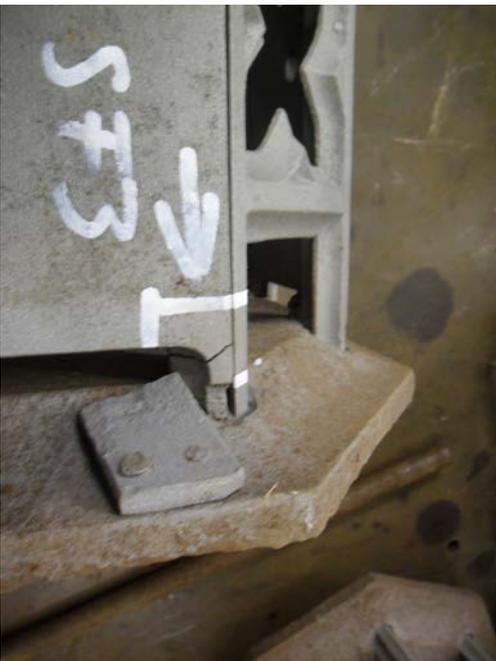
12 Eckverbindungen von Podest 2 mit Winkel- und Flacheisenstücken, Höhenausgleich durch A4-Streifen.

Dieses und das folgende Podest wurden aus je vier, beidseitig auf 45 Grad Gehrung geschnittene, gegossene Winkelprofile zusammengesetzt. Die Eckverbindungen der zusammengesetzten Podeste erfolgten durch an den Innenseiten eingelegte, geschmiedete Winkelstücke und in der Waagerechten durch Flacheisen (Abb. 12). Durch die Verwendung von Nasenschrauben war von außen keine Schraubverbindung zu erkennen, es waren alles gängige Verbindungen, damals wie heute.

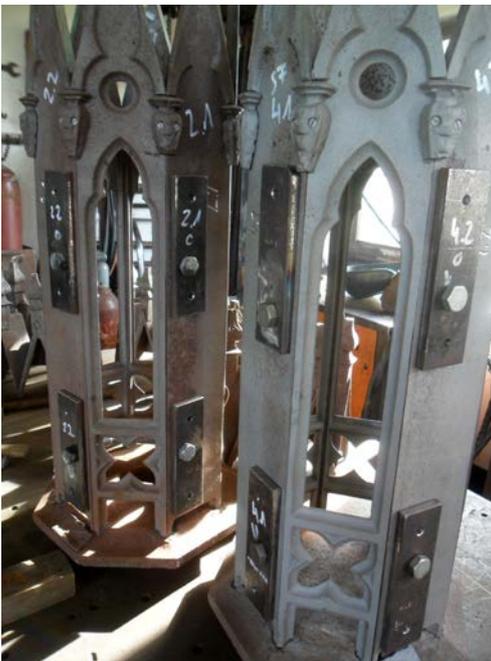
13 Fialenschaft mit Bodenplatte, fester und offener Fenstereinheit. Erkennbar die Bruchstelle am Fuß der tragenden Fenstereinheit.

siehe (vgl. Abb. 2). Eine achteckige Bodenplatte weist in einem Achteck angeordnet 8 Vertiefungen auf, in die nach unten verlängerte Füße von acht schmalen gotischen Fenster dicht an dicht eingesetzt werden, zwei Fenster teilen sich je ein Fußloch. Zwei Stück dieser Fenstereinheiten sind geschlossen, ein Zwischenfenster einschließend, stehen sie im Win-

kel von 90 Grad zueinander. An ihnen werden je zwei Giebel verschraubt (vgl. Abb. 2, Abb. 13). Zwischen den Fenstereinheiten gibt es keine weiteren kraftübertragende Verbindungen außer dem gemeinsamen Fußloch, acht Stück Eckverbindungen im oberen Bereich (Abb. 14) und dem lose aufgesetzten Dachkranz (Abb. 15), der das Fensterrechteck bekrönt. Damit dieser in seiner Position bleibt, wird er von einem mit zwölf schweren, aufgenieteten Krabbenblättern beladenen Helm bekrönt. Der Helm ist mit dem Dachkranz verschraubt, aber nicht mit dem darunter befindlichen Fialenschaft. Der Dachkranz wiederum trägt auf jedem First, weil diese Stelle geradezu nach Dekoration ruft, ein im Reitersitz aufgestecktes Türmchen mit turbanähnlichem auf- und abschraubbarem Dach. Helm und Dachkranz werden zusätzlich durch eine von oben in den Helm geführte Zugstange (Abb. 16), die natürlich wieder eine aufschraubbare Bekrönung trägt, unten im Dachkranz durch einen Knebel verspannt (Abb. 17). Damit die Zugstangen mit ihren Bekrönungen wirklich mittig über dem Helmkopf stehen, wurden sie dort in Kegelstumpfabschnitten aus Holz geführt (Abb. 18), eine einfache und gute Lösung. Wird zum Schluss der Helm auf den Schaft abgesenkt, entfaltet die Fiale ihre ganze Schönheit (Abb. 19) und lässt die Mühen der Arbeit vergessen, denn Fialenfenster und Dachkränze waren die am meisten geschädigten Bauteile. In jedem der vier Stück Schäfte waren wenigstens die Füße eines Fensters gebrochen (vgl. Abb. 13), von vier Stück Dachkränzen wiesen zwei durchgehende Risse auf, die nur von außen und auch nur teilweise von Reparaturschweißungen gehalten wurden.

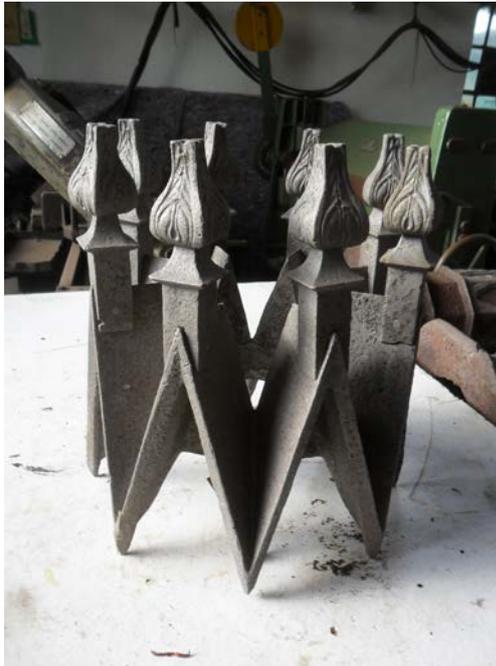
15 Der Dachkranz hält den oberen Rand des Fialenschaf-tes zusammen und trägt zugleich den Fialenhelm.

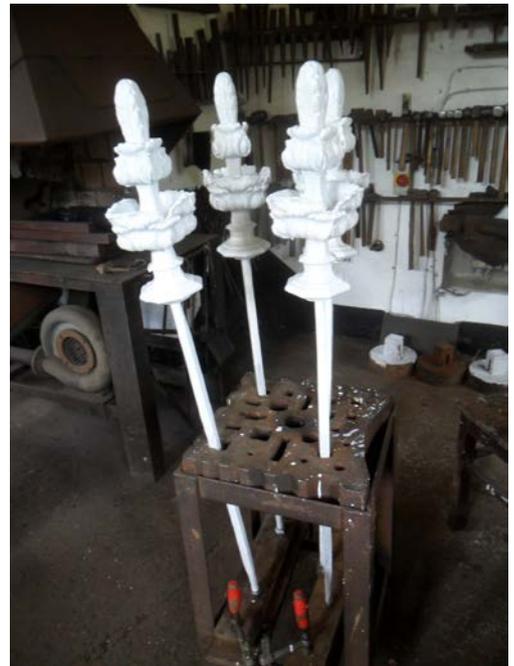
16 Vier Zugstangen: sie werden von oben durch den Helm gesteckt und unten im Dachkranz verspannt.

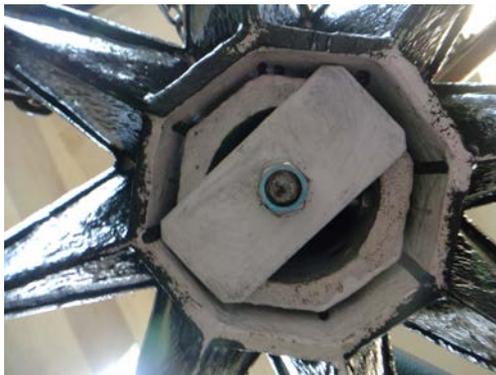
17 Blick von unten in den Helm: Die Verspannung der Zugstangen unten im Dachkranz.

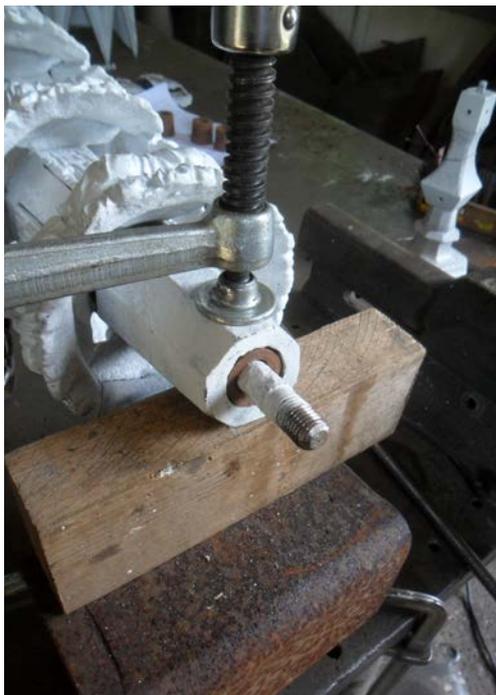
18 Die Zugstangenführung erfolgt in einem hölzernen Kegelstumpf.

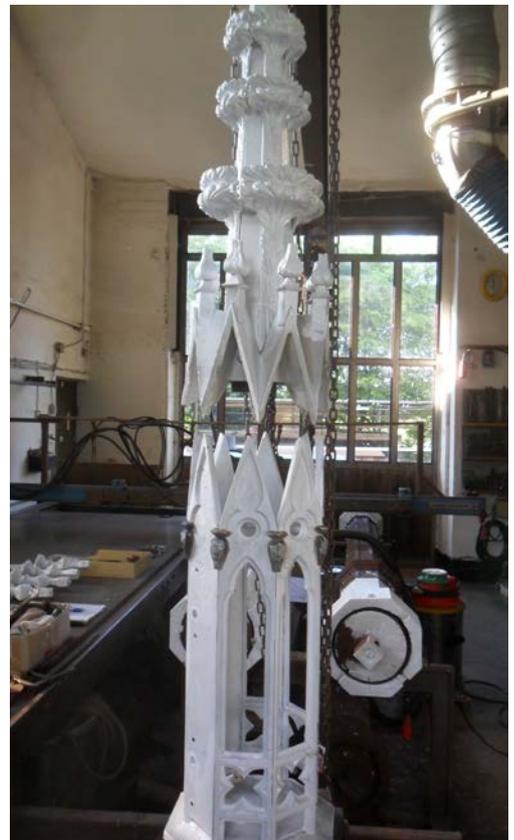
19 Der Fialenhelm wird auf den Schaft abgesenkt, Gesamthöhe der Fiale ca. 1,750 m.

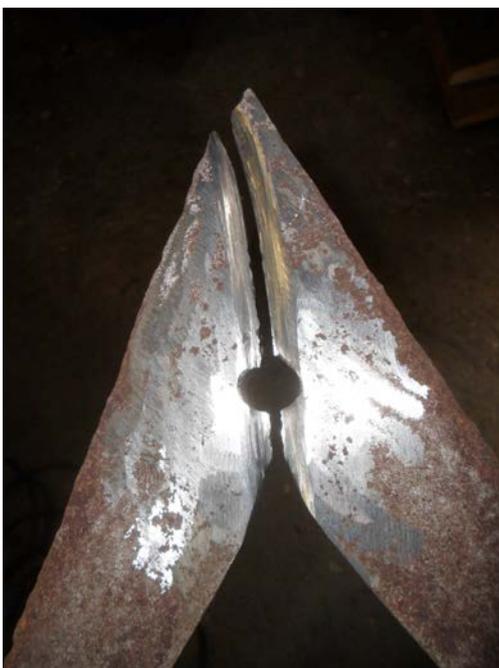
20 Brüche an zwei Giebelspitzen.

Zwei im Spitzenbereich gebrochene Giebel zeigten zusätzlich an Schmalstellen Risse. Auch hier kam das Gas-Pulverschweißen wieder zum Einsatz (Abb. 20 und 21). Mit den zwischen den Fialen durch Schraubverbindungen eingespannten Giebeln bildet sich jetzt das Dachviereck (vgl. Abb. 2). Die Fialen stehen jetzt auf 6 mm starken achteckigen Bleiring-scheiben, Überstände wurden mit Bleiwolle kalfatert. Zur Entlastung der fast freistehenden, festen Giebelfenster der Fialen wurden zusätzlich verzinkte Stahlbrücken im Inneren des Fialenschaftes eingesetzt, um die auf gleicher Höhe befindlichen Befestigungsbohrungen der Giebel miteinander zu verbinden. Auf diese Weise entsteht, von außen nicht sichtbar, eine Art Ringbalkensystem (Abb. 22). Über eine Kreuzverspannung der Giebelspitzen stehen diese nunmehr fest. An den Innenkanten der Giebelseiten sind je drei Auflagen im 90

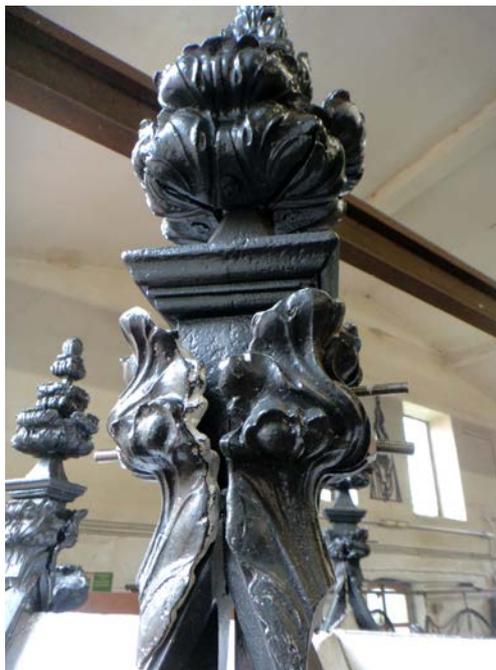
24 Die Bekrönung fasst die Dachplatten zusammen.

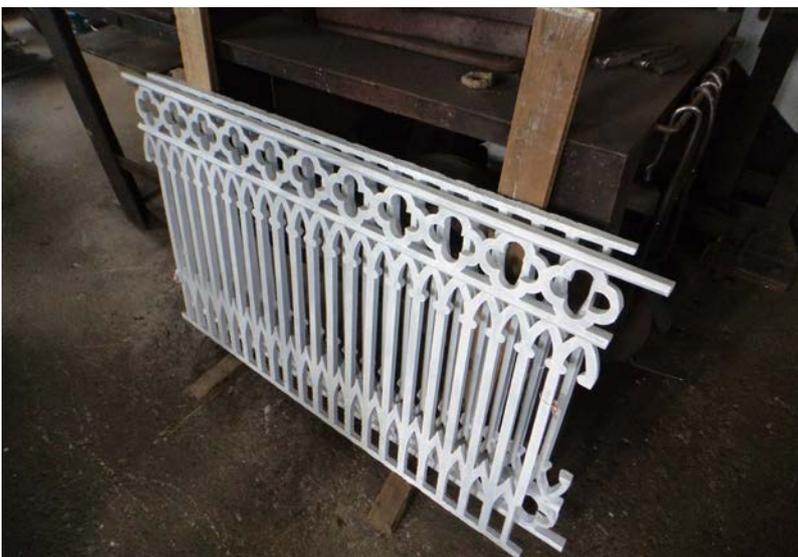
25 Überstände an Ober- und Untergurten der Gitter.

Die verlängerten Ober- und Untergurte der vier Gitter (Abb. 25) werden einfach in rechteckige Aussparungen am Säulenfuß und in passender Höhe am Säulenstamm eingeschoben. Bei der Demontage wurde nichts gefunden, welches auf irgendeine Art der Füllung der Restvierkante deutete. Beim Wiederaufstellen der Säulen erwies sich diese Art der Verbindung beim Einrichten der letzten Säule als knifflig, weil zeitgleich vier Gitterenden in die Aussparungen der Säule geführt werden mussten, ohne die Ober- und Untergurtüberstände abzureißen. Durch Schrägstellen der Lüftungssäule und langsames Aufrichten derselben gelang es, sowohl die Schraubverbindung der Säulenbefestigung in die neu gesetzten Bohrungen im Podest als auch die Gitterenden in die vorgeschriebenen Positionen in der Säule zu bekommen (Abb. 26). Um Feuchtigkeitseintritt zu vermeiden, wurden die verbliebenen Öffnungsreste der Einschübe mit wetterfestem Dichtungsmaterial gefüllt und überstrichen.

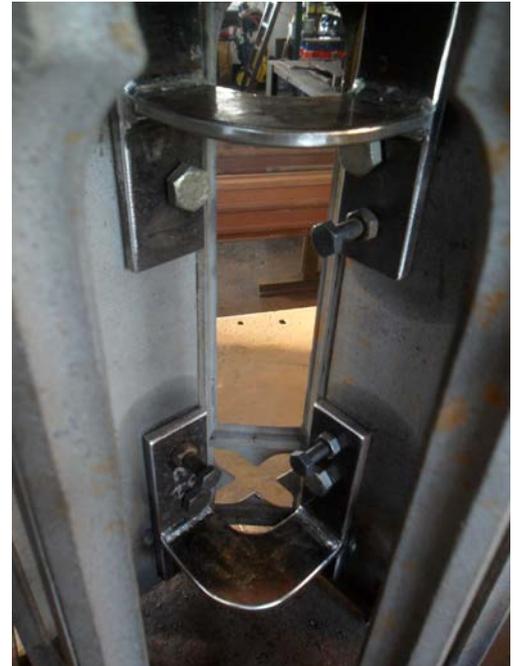
26 Bohrschablone zum Einbringen der Säulenbefestigung in das Podest über dem Lüftungskanal.

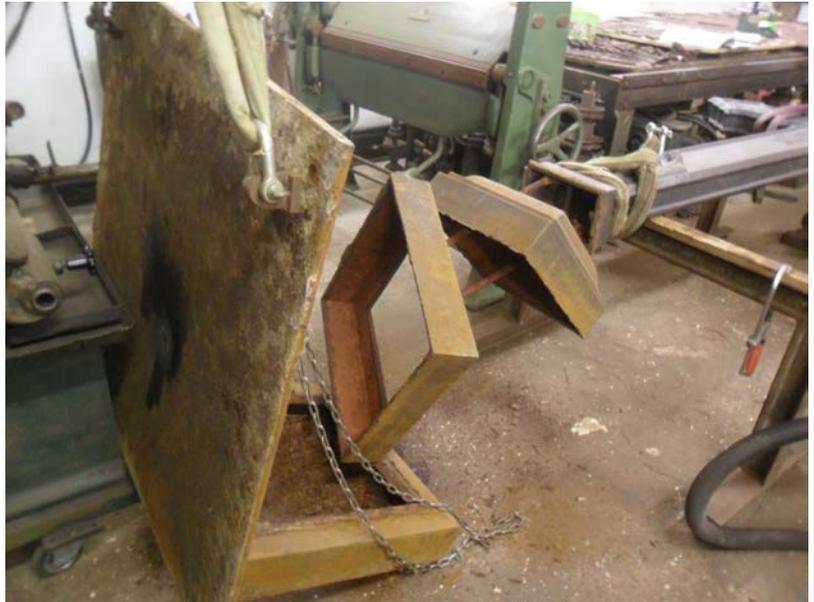
27 Nach Lösen der Muttern an den Zugstangen löste sich das Podest auf.

Das Kreuz steht auf einem dreiteiligen Podest. Die Podestteile sind durch keine Verbindungen miteinander gesichert, ein Verrutschen der Teile wird allein dadurch verhindert, dass der jeweils untere Podestkasten einen schmalen umlaufenden hochgestellten Rand aufweist, in dem der nächst kleinere Kasten Halt finden soll. Das 2,5 m hohe Kreuz wird nur mit zwei Stück 16er Zugstangen, die unten im Kreuzfuß ansetzen und über eine Länge von 500 mm freispannen müssen, unter dem Kreuzbodenblech verschraubt. Abbildung 27 zeigt, wie sich die Fußkonstruktion nach Lösen der beiden Befestigungsmuttern gerade auflöst.

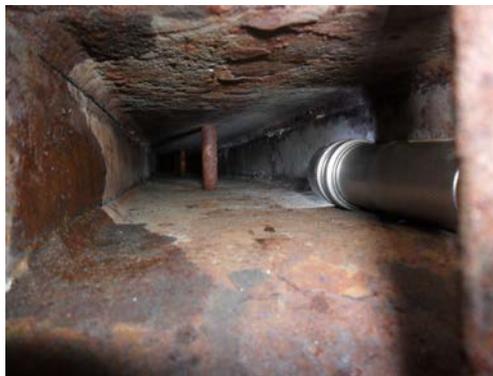
28 Blick in das Innere des flach liegenden Kreuzkorpus.

Der Blick in das Kreuzinnere (Abb. 28) zeigt, dass der Korpus aus zwei Stück Deck- und zwei Stück schmalen Seitenteilen zusammengesetzt ist. Eine Befestigung durch Übergreifen von Bauteilen, wie es schon am Beispiel „Dachplatten auf der Giebelkanten“ gezeigt wurde. Hier sind es der links oben erkennbare innere Steg und die außen übergreifende Kante der Deckplatte, sowie die in der Mitte beidseitig angestauchten Nietverbindungen, die für Führung und Festigkeit sorgen.

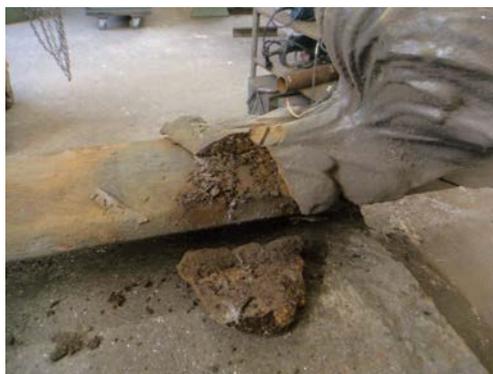
29 Schäden durch Unterrostung an einer Krabbe eines Wimpergs.

Die Beseitigung von Brüchen, Ersetzen von fehlenden Teilen, statische Verbesserungen, Abläufe für Kondenswasser schaffen, war das Eine. Die Beseitigung von Schäden durch Unterrostung das Zweite. Diese nahm die meiste Zeit in Anspruch. Alle zusammengesetzten Teile, jedes Stück Applikation musste vom Trägerteil gelöst werden, die frei geworden Flächen allseitig gegen Korrosion geschützt

und abgenommene Stücke in gleicher Verbindungsart wieder eingefügt werden (Abb. 29). Mehr als 400 Teilen waren zu bearbeiten, sie alle wurden entweder mit Senknieten, Stiften oder Schraubverbindungen, wie vorgefundenen, wieder auf ihrem Bauteil befestigt (Abb. 30).

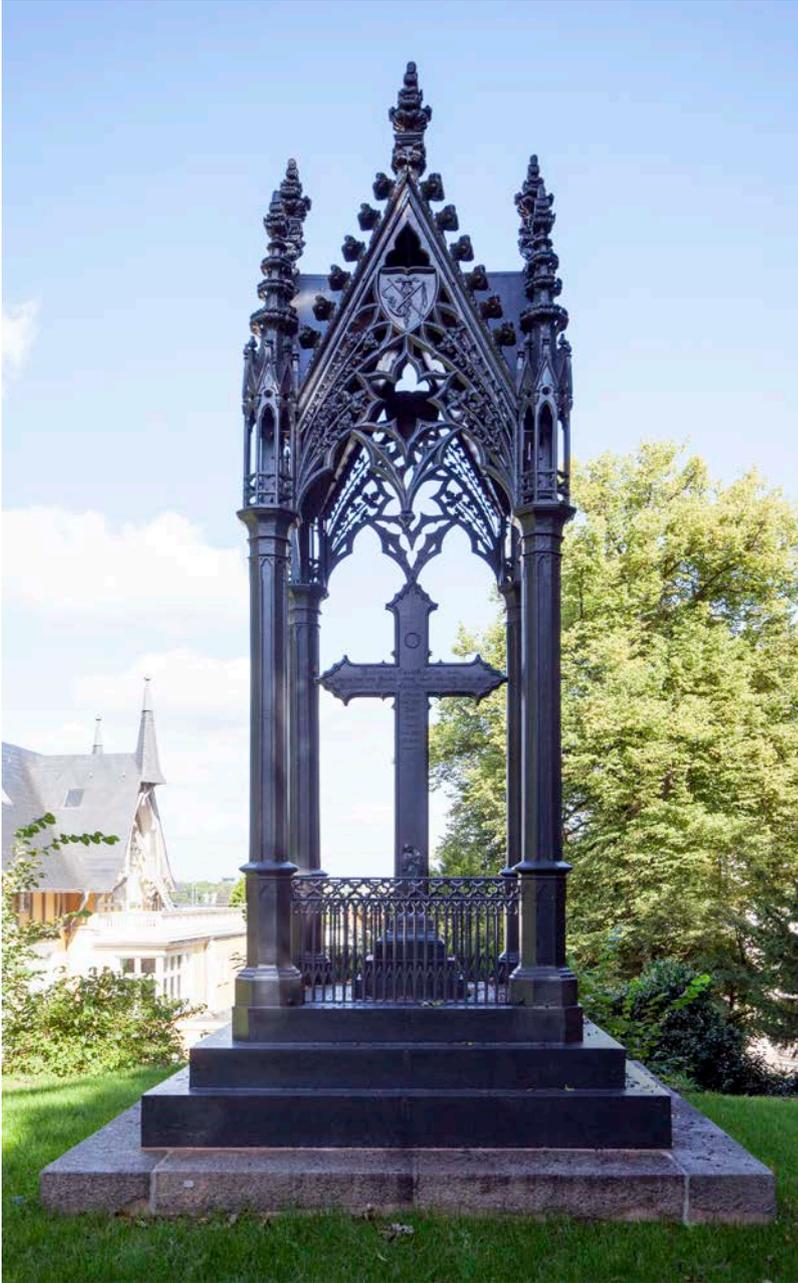
30 Das restaurierte Grabmal  
(Aug. 2016).
